Guy Bock

Ein Hochofen wandert aus

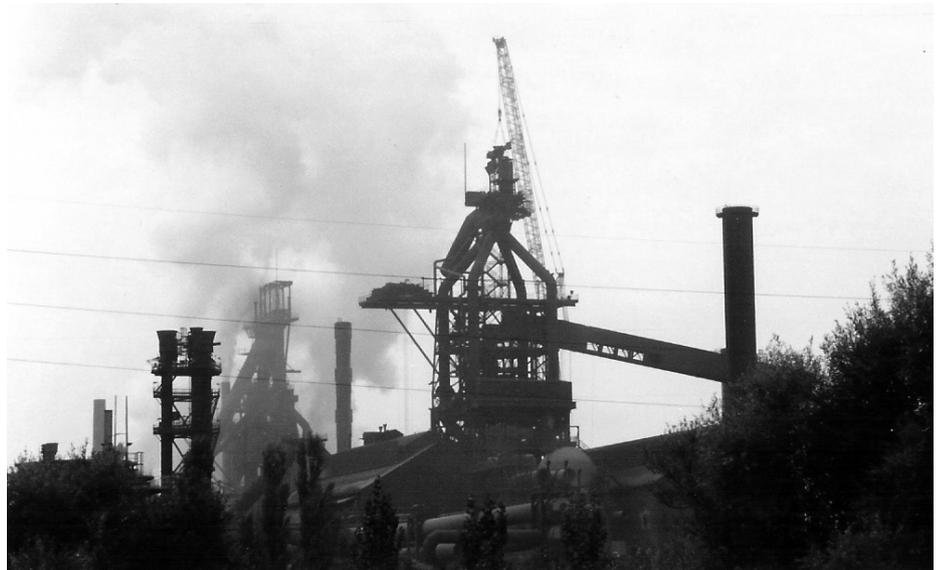
Demontage von Hochofen C auf Belval (© Francis Gross, Archiv Sand Ed)

Die Demontage

In den ersten Monaten hatte man von außen nicht wirklich bemerkt, dass hier ein Hochofen auseinandergenommen wurde. Doch die Chinesen gingen sehr zielstrebig und planmäßig vor. Zuerst wurden alle elektrischen Kabel und dünne Rohrleitungen entfernt. Hierbei wurden alle Schieber, Steckverbindungen und sonstige Verbindungsmittel abgetrennt und gesammelt.

Wir hatten uns irgendein System mit Nummern, Etiketten und Verpackungskisten erwartet, aber dem war nicht so. Vielmehr war HO C vor allem Organspender. Abmontiert und auseinandergeschraubt wurde nur der Stahlbau, z. B. die „Tour carrée“ mit ihren Bühnen sowie die Gießhalle. Alle mechanischen Teile wie Pumpen, die beiden Turbogebläse, der Gaswäscher mit Dreifach-Venturi, Schieber und Armaturen, Hydraulikanlagen, Stichlochmaschinen usw. wurden abgebaut und versandt. Ganz zimperlich waren die Chinesen dabei nicht, so wurden die Materialbunker des Paul-Wurth-Gichtverschlusses einfach in der Mitte durchgebrannt und das Getriebe mitsamt der Materialschurre abgebaut.

Dass auf Belval überhaupt etwas passierte, wurde für Außenstehende erst sichtbar, als der MaxiMum-Kran in Aktion trat. Mit einem Ausleger, welcher HO C um gut 30 Meter überragte, beherrschte dieser Riesenkran für einige Wochen die Skyline von Esch/Alzette. Und veränderte diese mit jedem Tag. Woche um Woche wurde HO C kleiner und verschwand schließlich ganz aus dem Escher Stadtbild.

Die Chinesen wollten natürlich keine Luft nach China transportieren, und so wurden die mächtigen Gasleitungen und sonstige großvolumige Gefäße vor Ort in Stücke gebrannt und verschrottet.

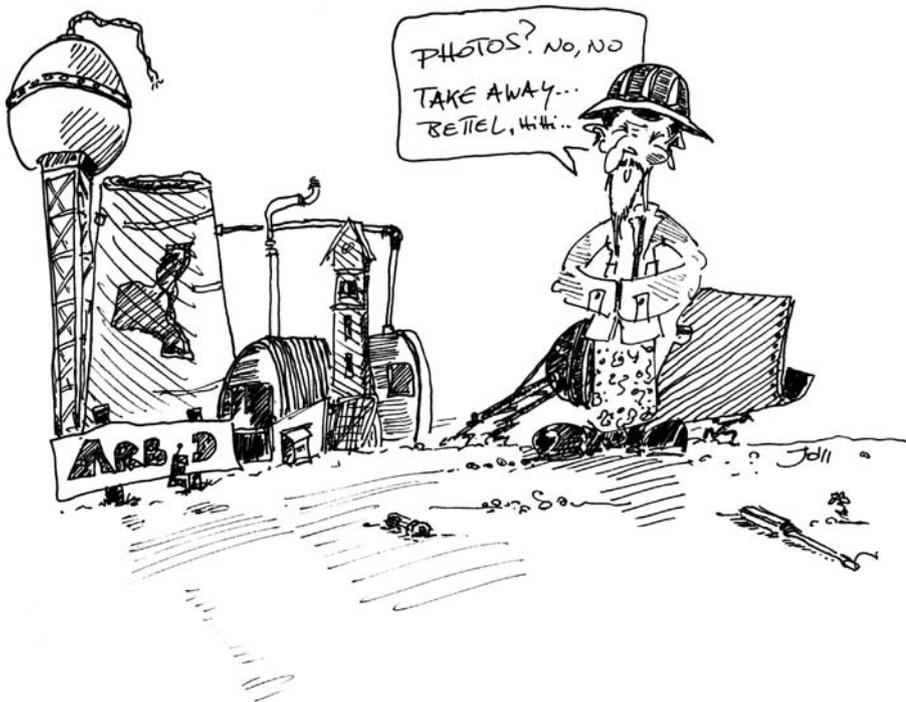
Mitte Mai konnte der Panzer geöffnet werden und die eigentlichen Ausräumarbeiten begannen. Wir konnten nun endlich in das Innere des Hochofens gelangen. Was uns am meisten interessierte, war natürlich der Zustand und die restliche Wanddicke der Kohlenstoffsteine im Gestell. Wir hatten uns zwar nicht wirklich viel Rest-Wandstärke erwartet, aber die Erkenntnis, dass von den ursprünglich 1 400 Millimeter starken Kohlenstoffsteinen nur noch einige wenige Zentimeter übrig geblieben waren, verursachte doch eine Gänsehaut.

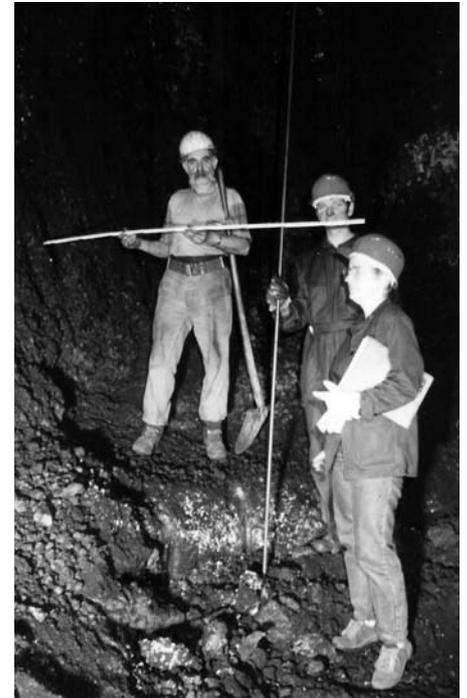
Suche nach dem Stichloch-Pilz (© Guy Bock, Archiv Sand Ed)

Der Stichloch-Pilz

Hier nun aber noch eine lustige Geschichte über die Suche nach dem Stichloch-Pilz. Für Hochöfner ist das Stichloch eine sehr sensible und auch geheimnisvolle Zone. Um das Stichloch zu schließen, braucht man rein rechnerisch etwa 5 bis 6 Liter Stopfmasse. Im Betrieb müssen aber 80 bis 100 Liter eingedrückt werden. Wo geht diese Masse hin? Verbrennt sie? Niemand weiß etwas Genaues, und so wurde die Idee eines „Pilzes“ im Innern des Hochofens geboren. Mit dem erkalteten HO C hatten wir nun zwei Stichlöcher, welche sozusagen eingefroren waren. Und wir hatten Zeit, um etwas „Archäologie“ zu betreiben. Unser Stopfmassenlieferant war begeistert von der Idee, und so verbrachten zwei junge Ingenieure einige Tage mit „archäologischen“ Ausgrabungen in HO C. Sie fanden einen recht großen Pilz sowie Spuren vergangener Abstiche und veröffentlichten einen Fachartikel darüber. HO C hat damit auch seinen kleinen Beitrag zur Erforschung des Hochofenprozesses geleistet.

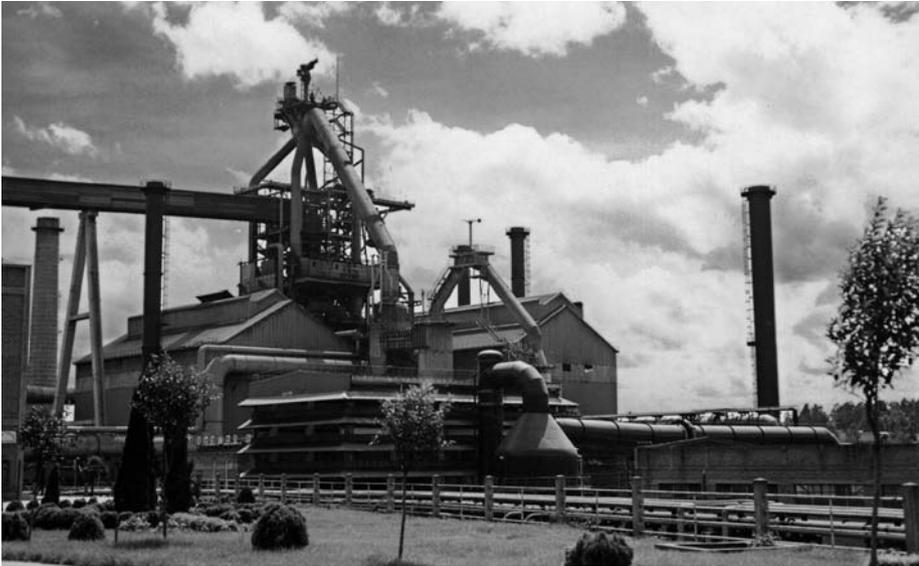
Hochofen N6 im chinesischen Kungang (KISCO und Paul Wurth Beijing)

KISCO hat die unglaubliche Leistung erbracht, in kurzer Zeit (23 Monate) einen der größten Hochofen von China zu bauen. Dies mit Anlagen, Technik und nach den Plänen von HO C.

Der neue Hochofen Nummer 6 (N6) ist zum einen kleiner und hat ein Nutzvolumen von nur 2 000 m³ (HO C hatte immerhin 2 465 m³). N6 hat auch nur 26 statt der 30 Blasformen von HO C und keine Notformen mehr. In China mussten darum ein ganz neuer Hochofenpanzer und neue Gasfangrohre gebaut werden. Die Silhouette von N6 erinnert aber doch noch ein bisschen an HO C.

N6 wurde am 24. Dezember 1998 angeblasen und soll in sehr kurzer Zeit die Produktion von HO C übertroffen haben. KISCO setzt reicheres Erz ein und produziert somit auch viel weniger Schlacke. Laut Angaben von KISCO produziert N6 zwischen 1,4 und 1,8 Millionen Tonnen pro Jahr. HO C hatte 1989 mit 1,66 Millionen Tonnen sein bestes Jahr.
